Ortuen inguruko txostena

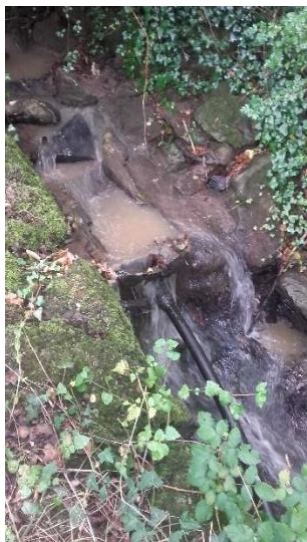
2019/8/1-an adibidez, gauean euri asko egin duelako errekek urez bete dira, baina ur tutuek haizea hartu dutenez, errekek ura ez da egoki jasotzen. Hori dela eta, purgatu beharra daude bi puntuetan haizea kentzeko aukera dagoelarik.

Ura jasotzeko puntua

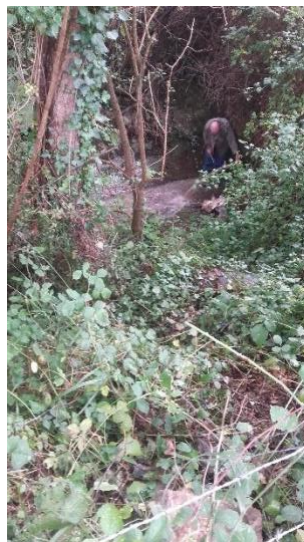
Ura eramateko erabiltzen den tutuari haizea kentzeko lehen puntua

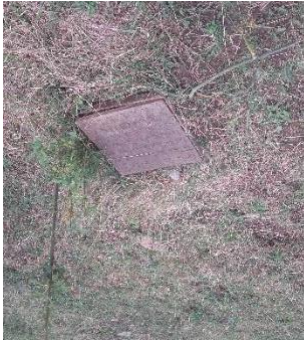
Ura eramateko erabiltzen den
tutuari haizea kentzeko bigarren
puntu

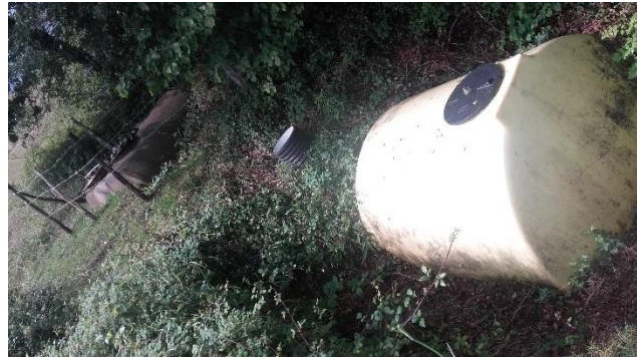
Ur deposituak
Haizea kentzeko puntu bat ere badago

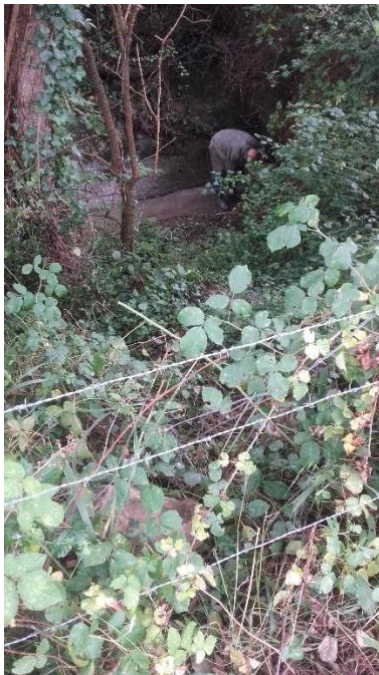
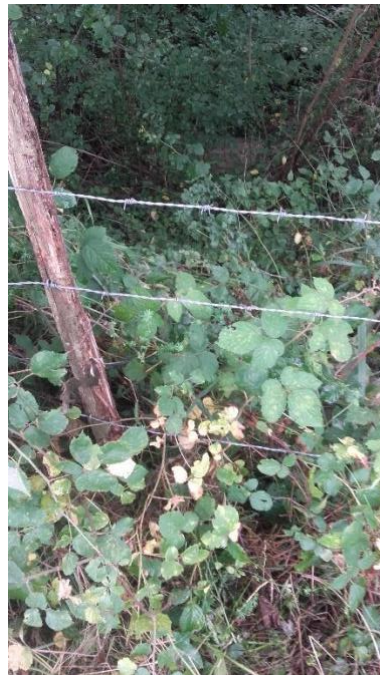
Puntu horietako bat, erreka bazterrean dagoena, arriskutsua da, batez ere edadetuentzako. Heziak pasatu behar dira eta aldats labainkor bat jaitsi behar da. Hezi horiek pasatzeko egurrezko pausu batzuk jarri daitezke eta erreka jaisteko harrizko eskailera batzuk.

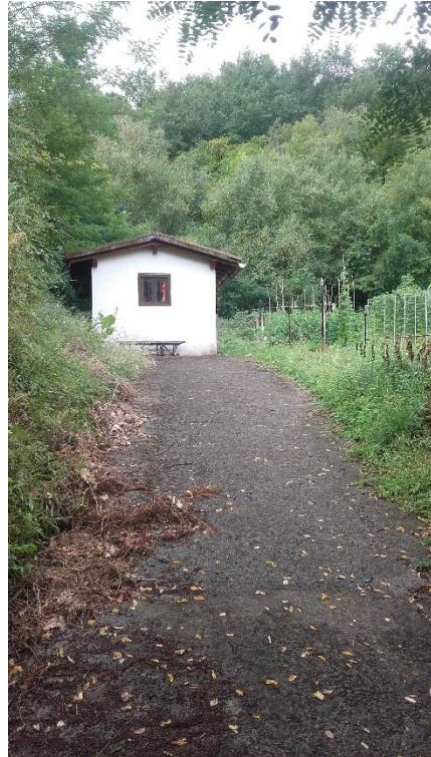
Ortuetako batean, irudian agertzen den txabolaren eskuin aldean, 30 metroko sakoneran, 3000 litro orduko atera izan dituztela esaten dute. Ur hori ateratzeko un bonba bat beharko litzateke. Kontuan izan behar da, bertan ez dagoela elektrizitaterik. Arazoa udan denez, aztertu beharko litzateke eguzki plakekin elektrizitatea lortu daitekeen.

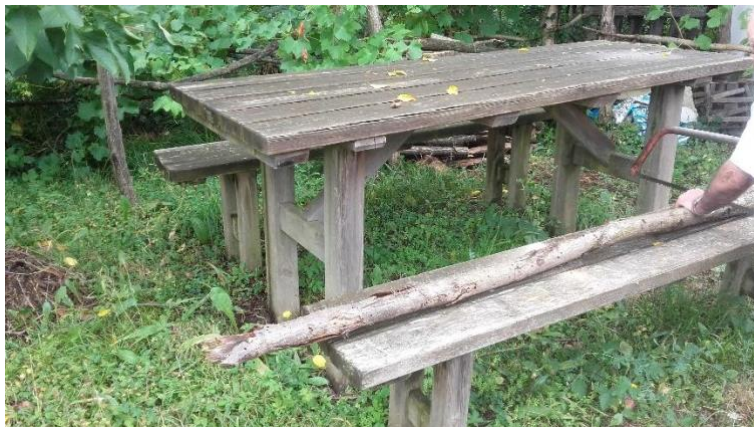
Ortu barruan dagoen egurrezko mahaiak mantenua behar du. Erabiltzaileek pintura apur bat eskatzen dute, margoketa egin ahal izateko.
